Üldvaade eksperdile esitatud sõidukile

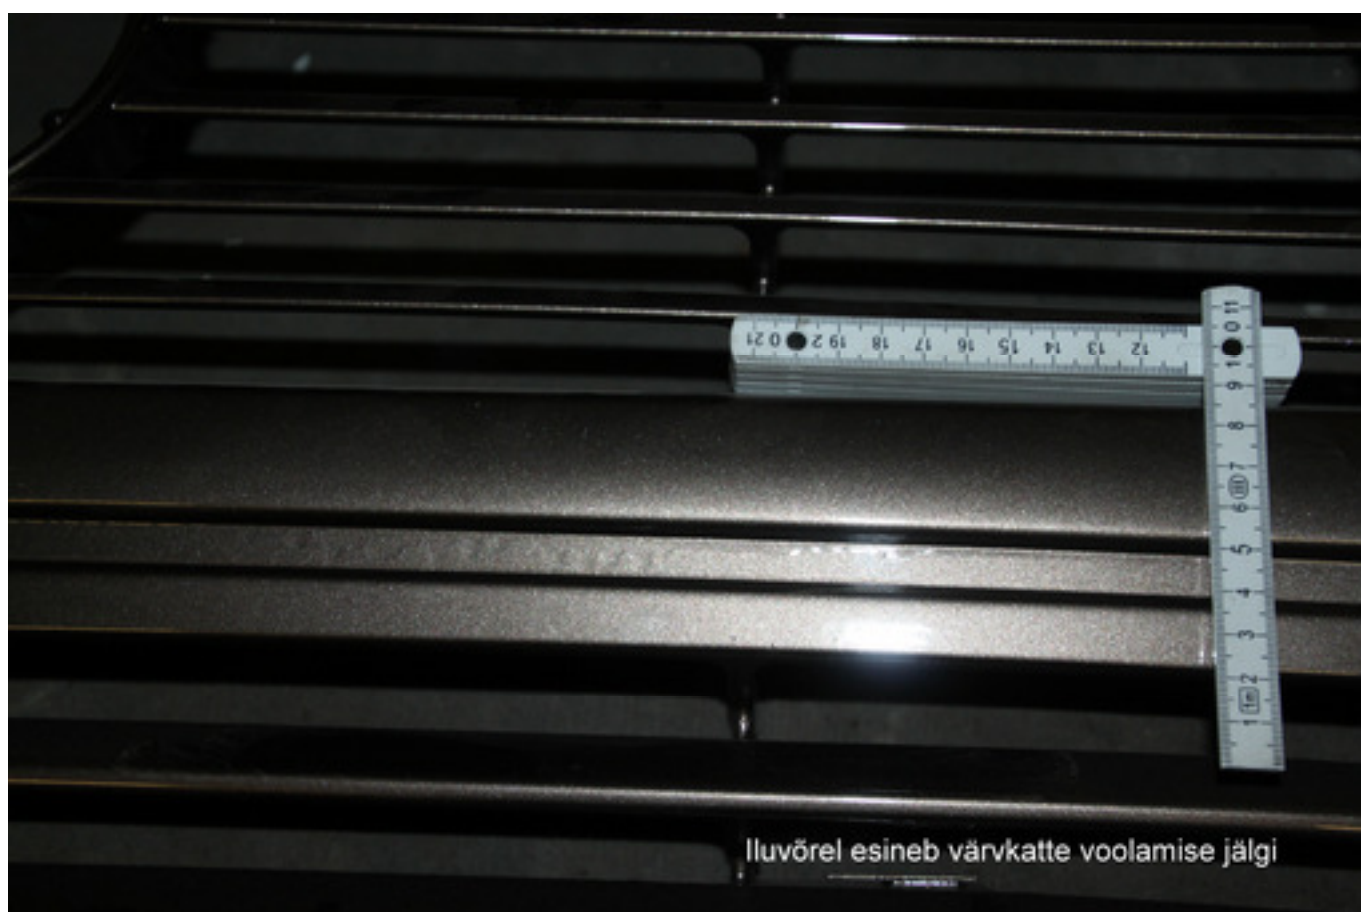
Iluvõrel esineb värvkatte voolamise jälgi

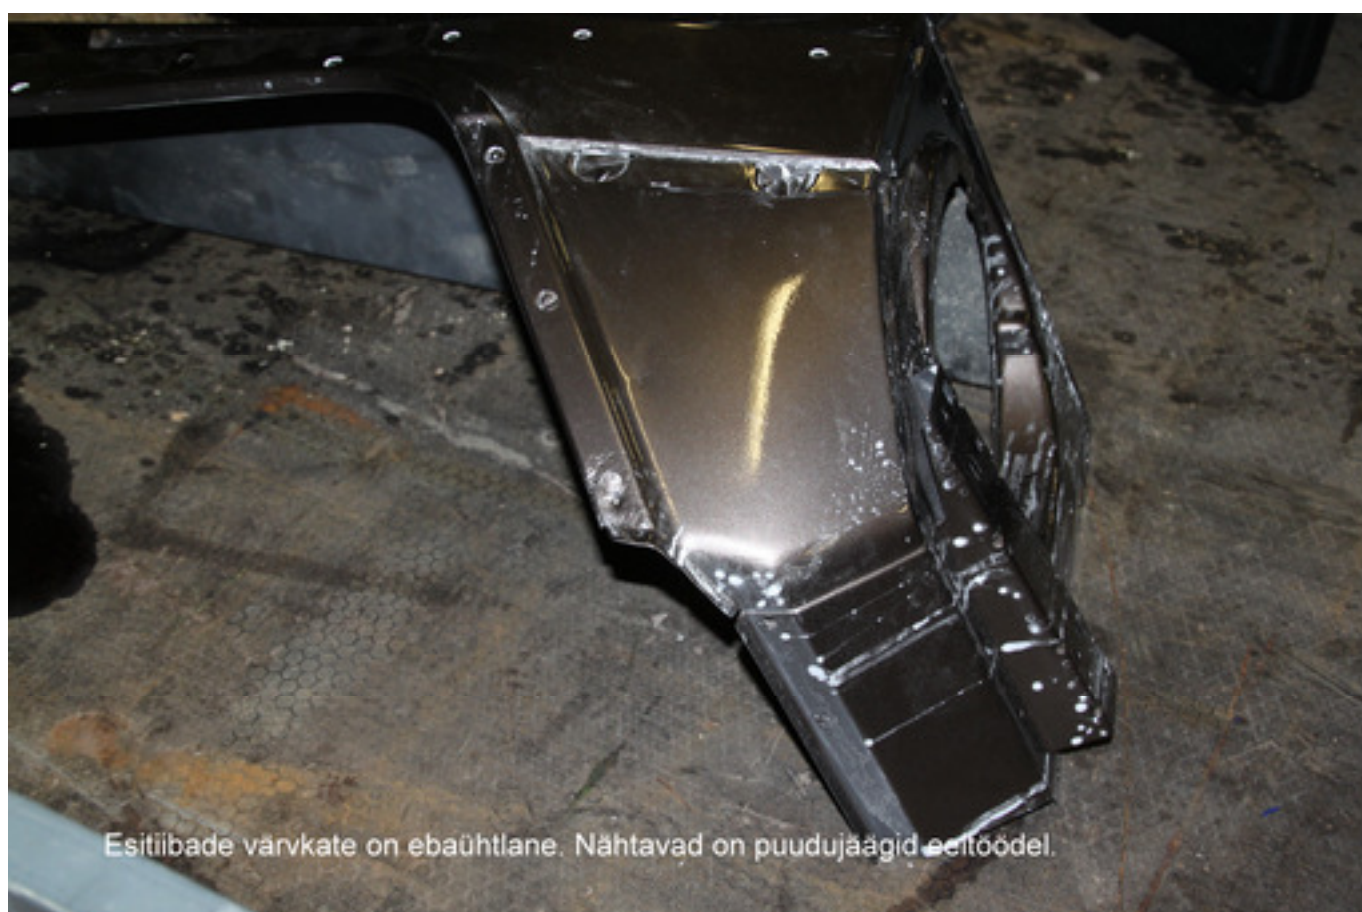
Esitiibade värvkate on ebahütlane. Nähtavad on puudujaagid eeltoodel.

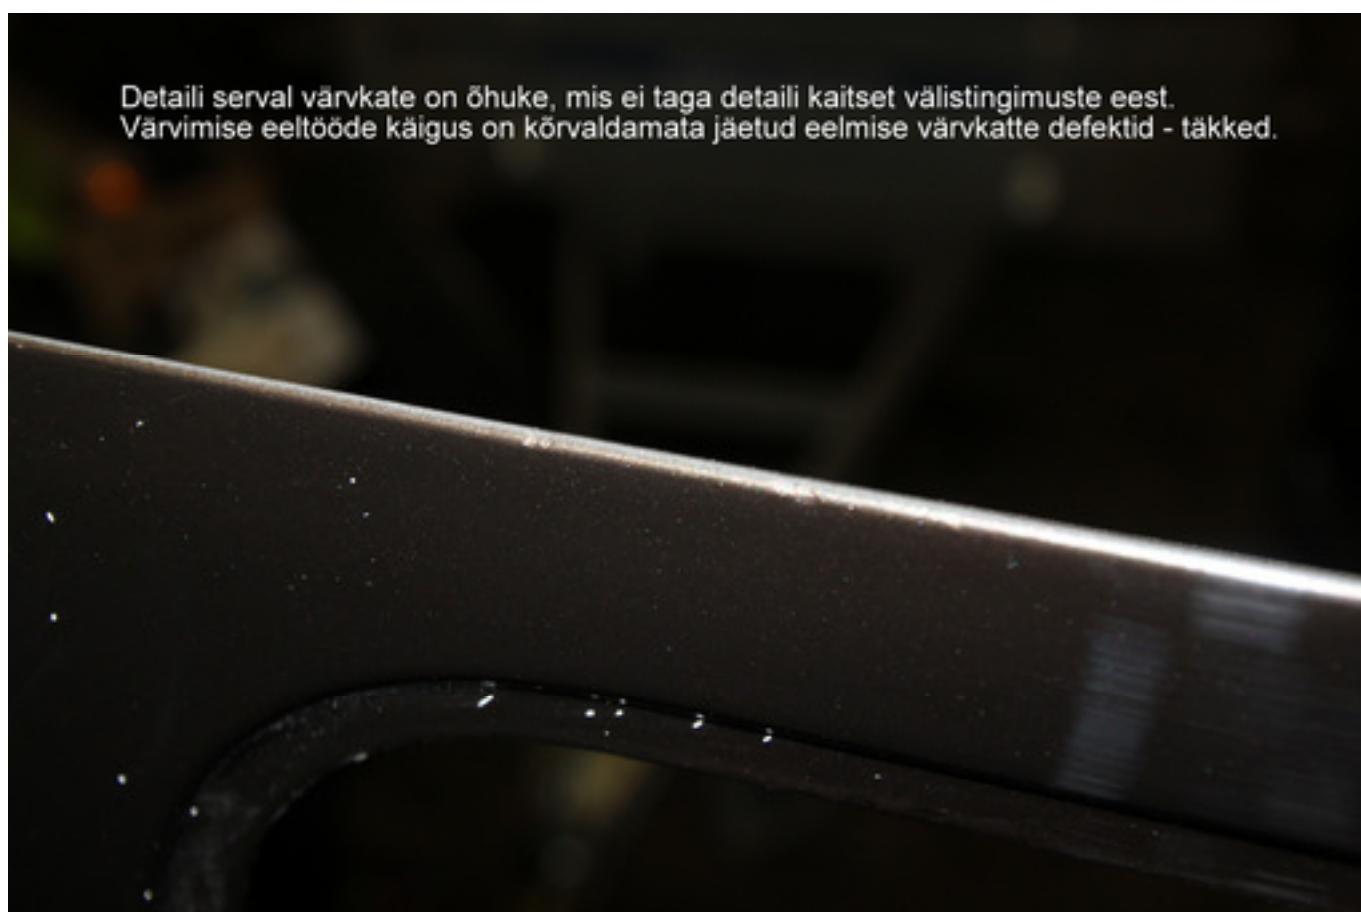
Detaili serval värvkate on õhuke, mis ei taga detaili kaitset välistingimuste eest.
Värvimise eeltööde käigus on kõrvaldamata jäetud eelmise värvkatte defektid - täkked.

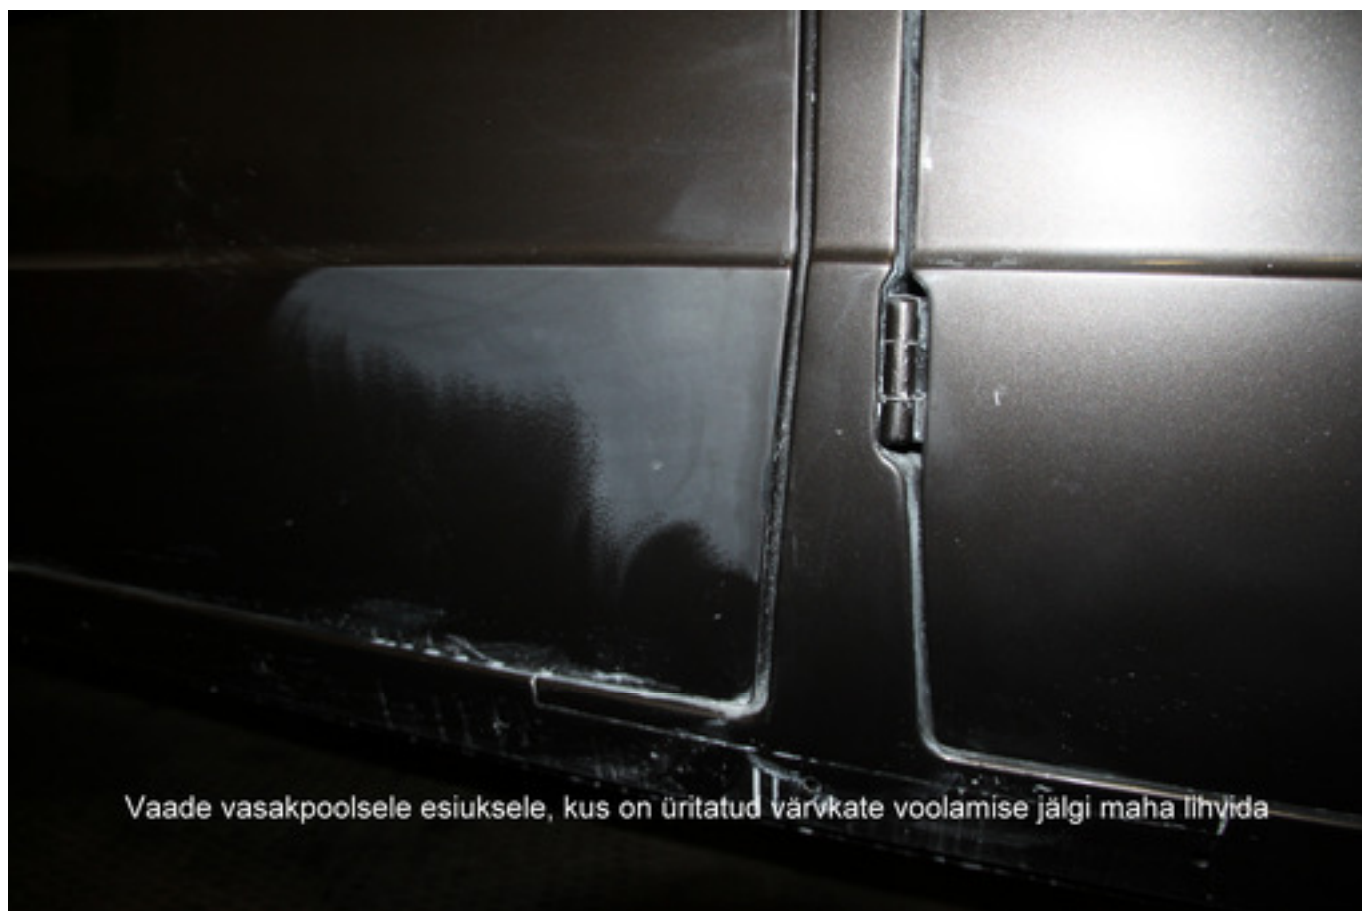
Vaade vasakpoolsele esiuksele, kus on üritatud värvkate voolamise jälgi maha lihvida

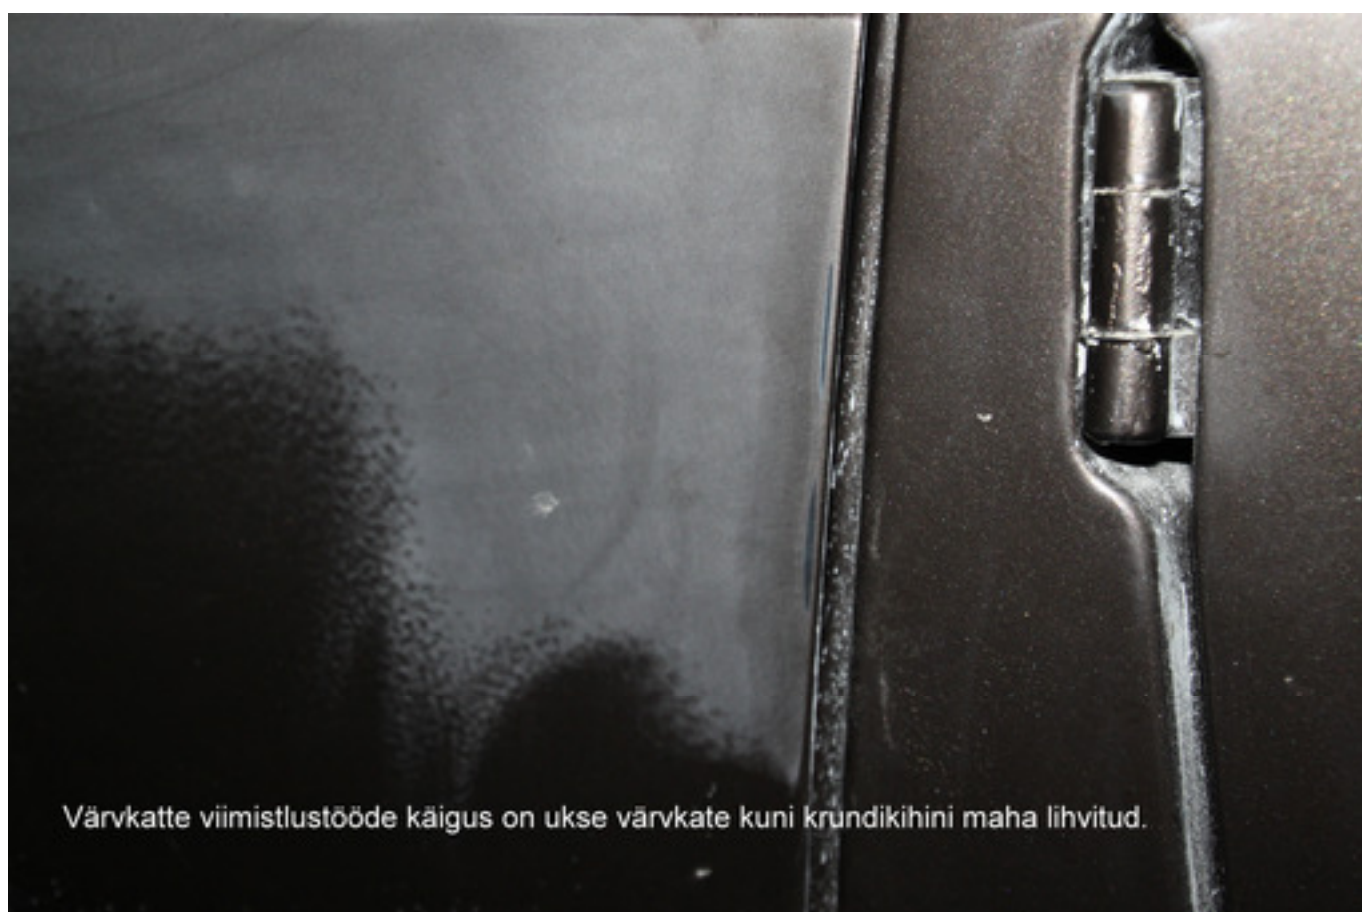
Värvkate viimistlustööde käigus on ukse värvkate kuni krundikihini maha lihvitud.
